REPUBLIKA E SHQIPËRISË  
BASHKIA FIER  
DREJTORIA E PROJEKTEVE TË INFRASTRUKTURËS

## RELACION TEKNIK

**Objekti :Rijetezimi i kompleksit kulturor “Bylis”, Fier**

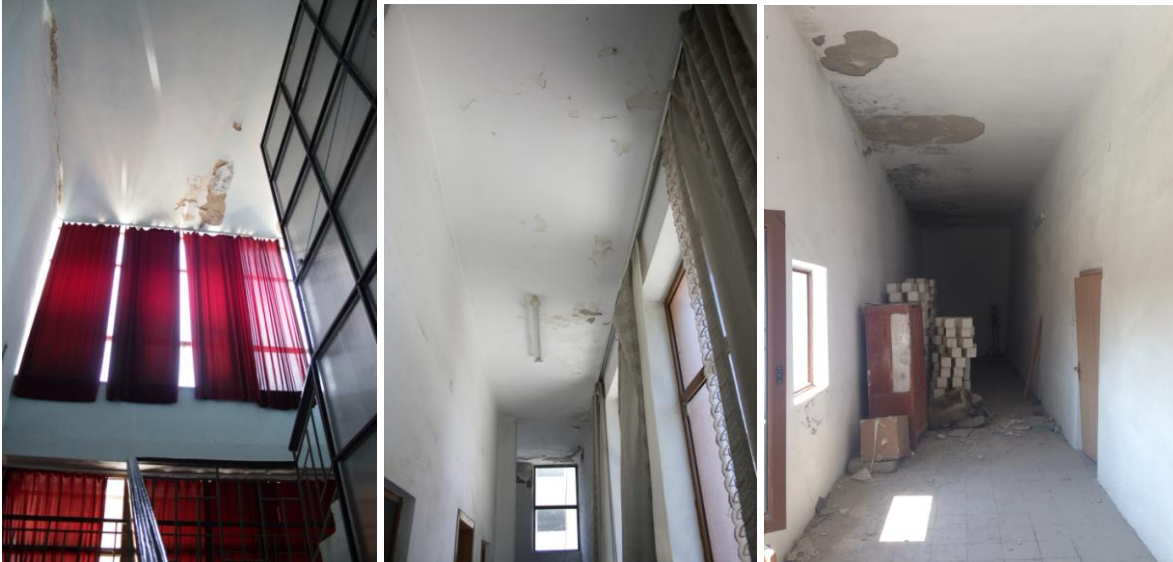
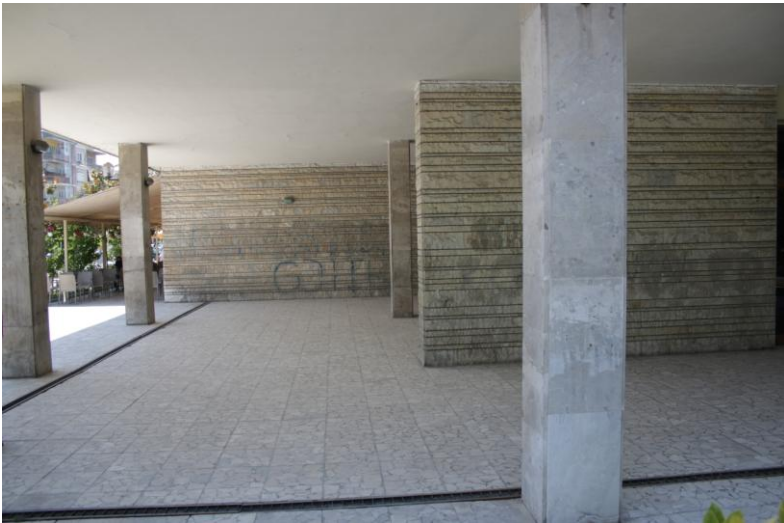
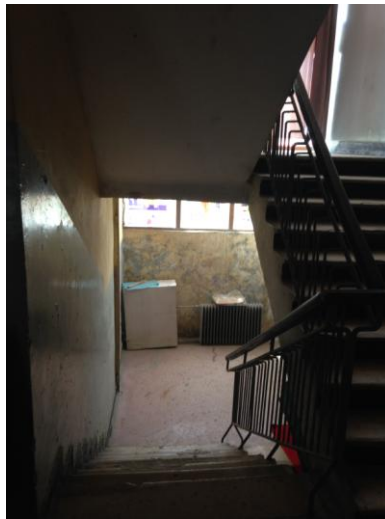
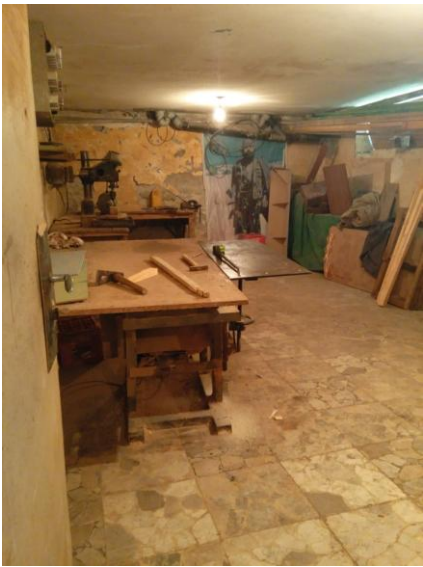
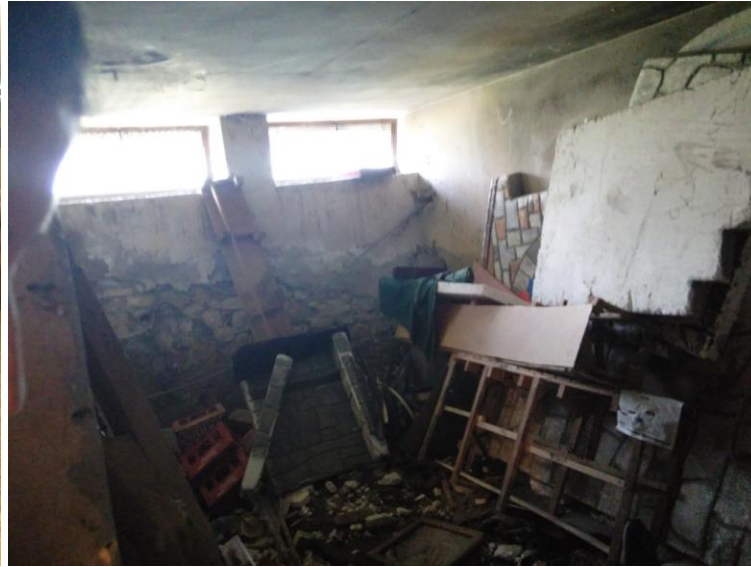
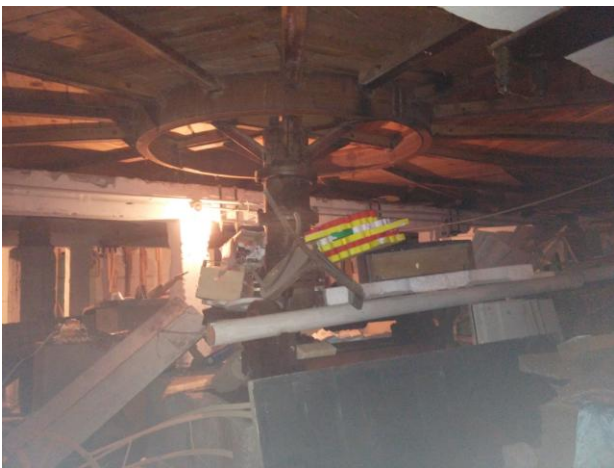
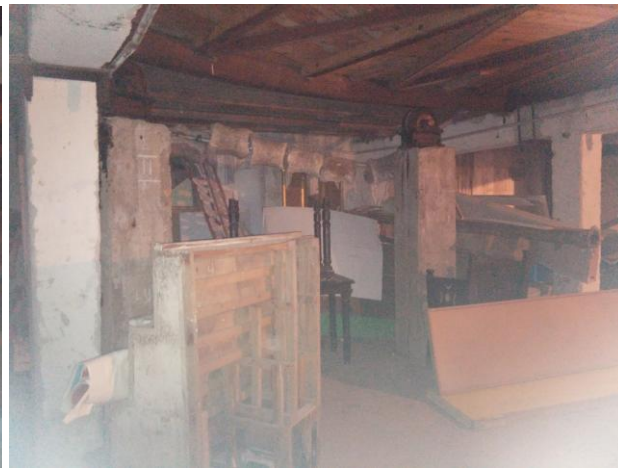
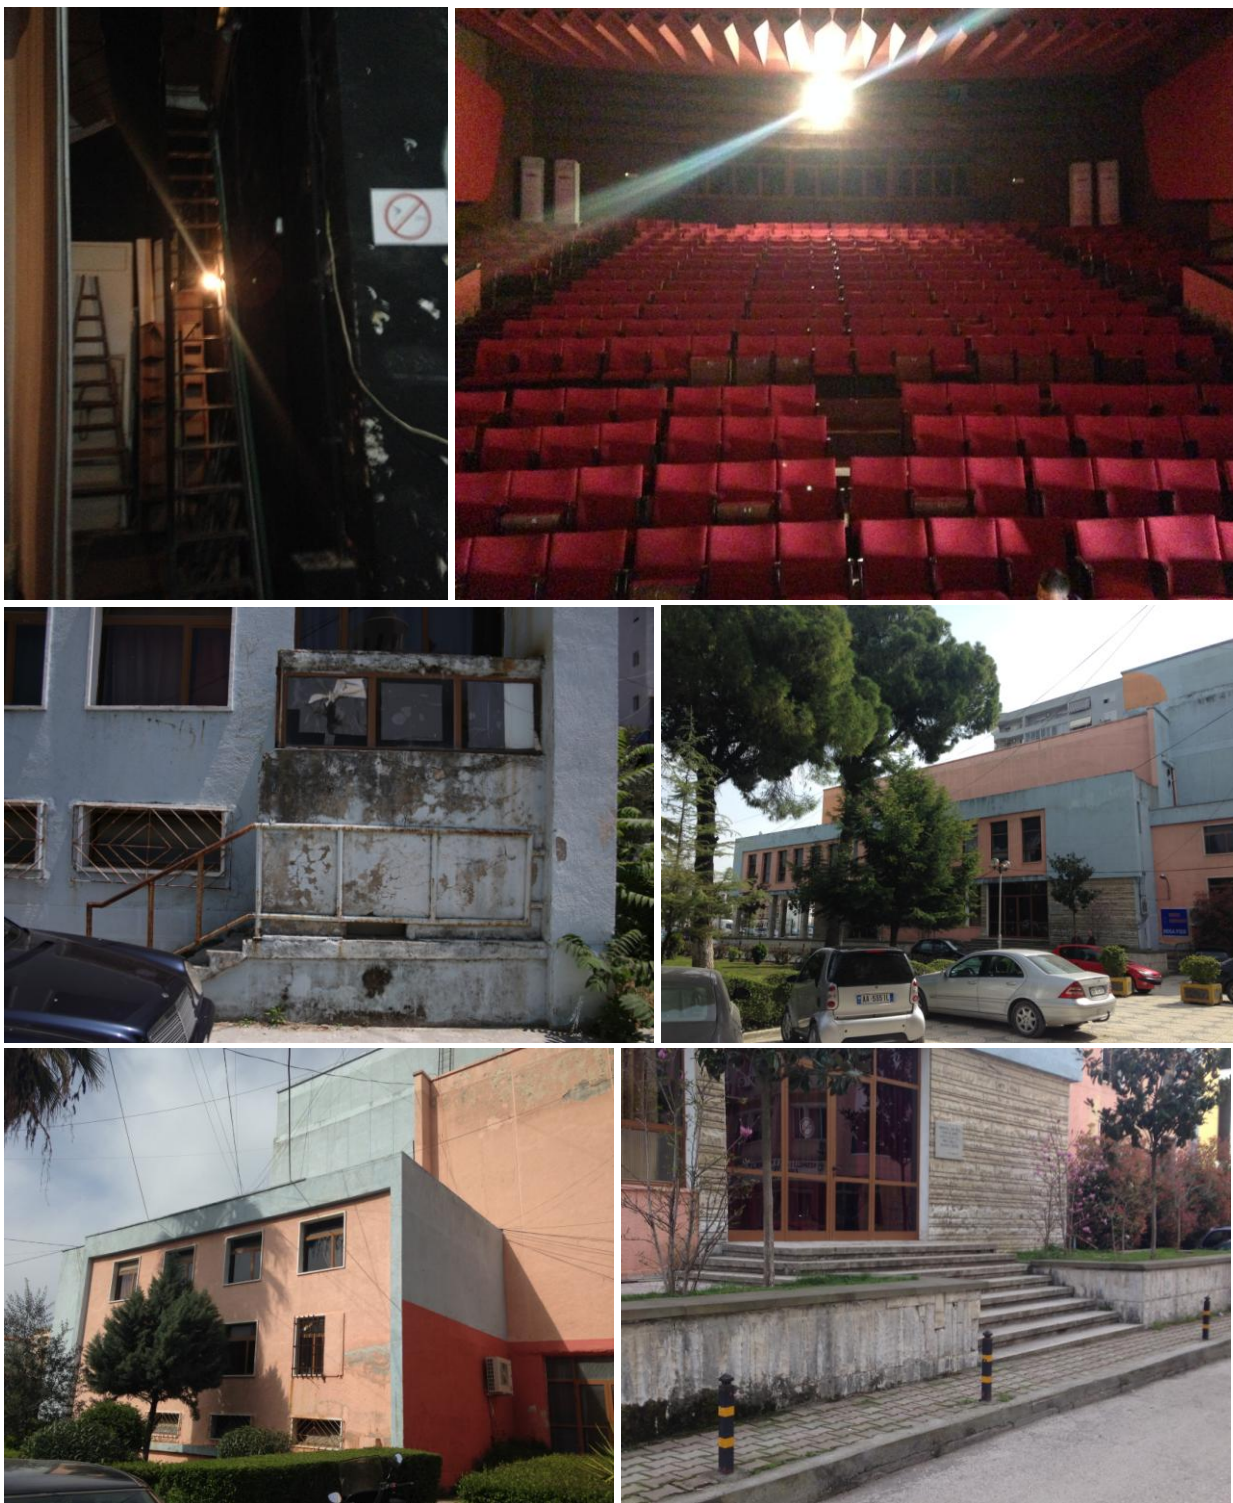
Foto të gjëndjes ekzistuese:

Pas ndërtimit të shteses në vitin 1975 investimet për mirëmbajtjen e teatrit kanë qënë të pakta. Përjashtojme rikonstruksionet që janë bërë në nhs-te dhe zëvendesimin e kolltukeve në sallë, nuk ka pasur ndërhyrje në strukturë. Mbulesa ka shfaqur probleme me lagështirën dhe panelet e betonit kanë sfazime nga njëra tjetra.

-Gjatë gjithë sipërfaqes së brendshme të sallës, si dhe të ambjenteve të tjera shtresat niveluese kanë çeduar dhe janë jo të rregullta. Dyshemetë janë të shtruara me pllaka që i përkasin kohës së ndërtimit (pllaka granili, pllaka mermeri me mozaik në holl (fuaje)), të cilat janë të deformuara dhe të dëmtuara. Disa ambjente janë të shtruara me llac-cimento (ambjentet e nënskenes).

-Nën skena është jashtë funksionit dhe nuk funksionon rotativi i skenes.

Shtangetat e mekanizmave janë të dëmtuara dhe nuk janë zëvendësuar asnjëherë që nga kohe e ndërtimit të godines. Gropa e orkestres është jashtë funksionit.

-Muratura perimetrale e objektit shfaq probleme serioze të lagështirës.

-Dritaret janë duralumini me tek xham por shfaqin probleme në termoizolim pasi alumini i përdorur nuk ka spesorin e duhur dhe për pasojë nuk është termik. Një pjesë e dritareve janë të dëmtuara dhe mungojnë xhamat. Dyert e jashtme janë alumini me të njëjtat specifitime si dhe dritaren ndërsa dyert e brendshme janë me kase druri dhe me xham akulli, të cilat janë amortizuar.

-Shkallët e brendshme janë me bazamak granili, pjesërisht të thyer, dhe me parapet hekuri me korimano druri.

-Objekti është e mbuluar me solete, e cila paraqet probleme serioze të lagështirës. Vëmë re dëmtime dhe në disa raste edhe mungesë të ulluket vertikale dhe horizontale.
